انفجار در ظرف حاوی گردهای ریز

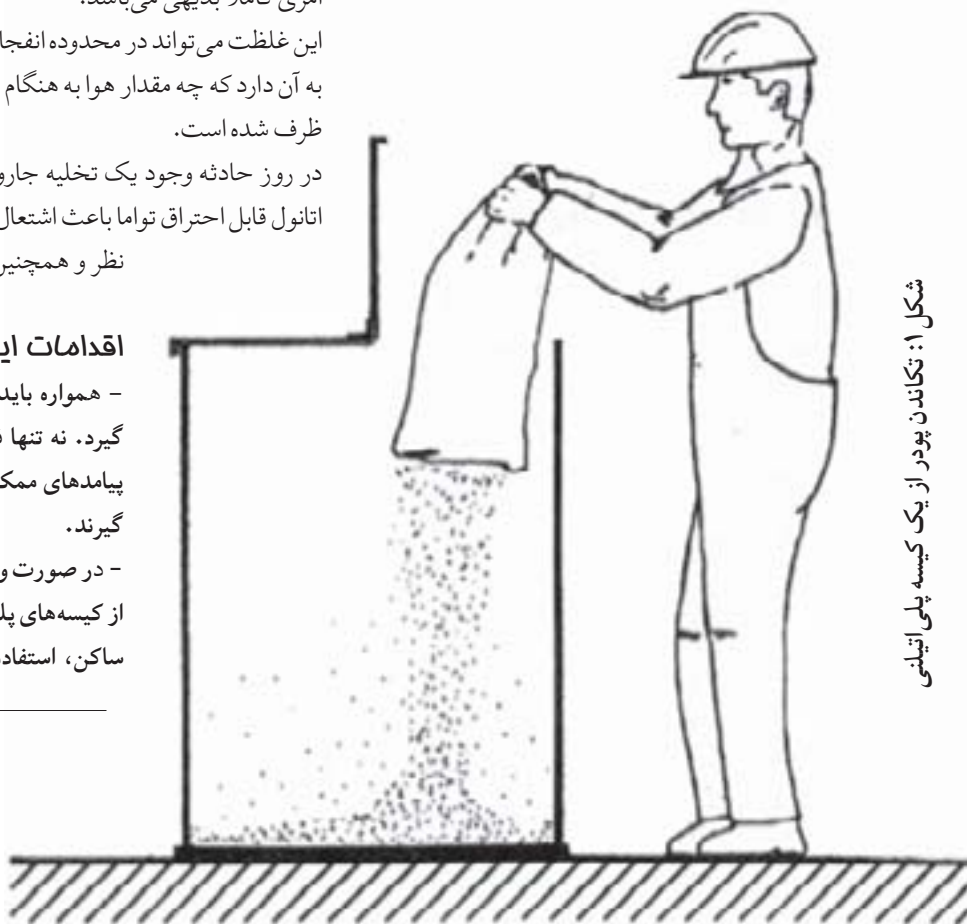
به عقیده متخصصین، تخلیه‌های جارویی قادر به مشتعل نمودن گردها نیستند، بلکه می‌توانند بخارات حلال قابل احتراق را مشتعل سازند. براین اساس اجازه داده شد که پودر قابل احتراق از کیسه‌های پلی اتیلنی به داخل یک ظرف خالی ۵۰۰ لیتری ریخته شود، در حالی که درپوش آن تا نیمه باز بود (شکل ۱). البته تمام اقدامات ایمنی نیز در نظر گرفته شده بود تا از ایجاد جرقه‌های الکتروستاتیک جلوگیری شود. به عبارت دیگر کفپوش رسانا بود و به علاوه کارگر نیز دارای دستکش و کفش رسانا بود. همچنین کلیه قسمت‌های فلزی نیز به زمین وصل شده بود.

شکل ۱: تکاندن پودر از یک کیسه پلی اتیلنی

در روز حادثه وجود یک تخلیه جارویی و مخلوط بهینه‌ای از هوا و اتانول قابل احتراق توأماً باعث اشتعال بخار اتانول، گردش پودر مورد نظر و همچنین حریق شده است.

- همواره باید بررسی به صورتی کامل انجام گیرد. نه تنها فرآیند مورد نظر بلکه باید کلیه پیامدهای ممکن عملیات قبلی نیز مد نظر قرار گیرند.

- در صورت وجود بخارات حلال قابل اشتعال، از کیسه‌های پلی اتیلنی قابل شارژ با الکتریسیته ساکن، استفاده نکنید.
